Naprawa złącza baterii oraz sposób mocowania do płyty głównej. MSP95020.

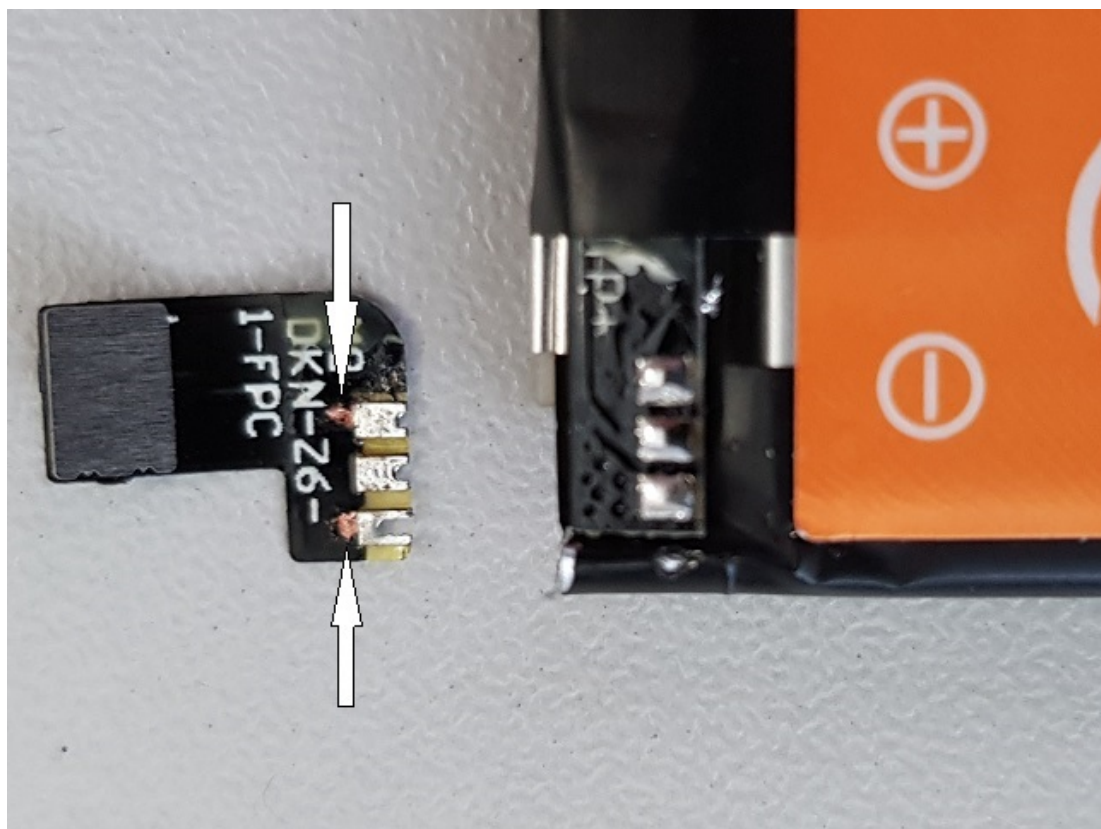
Ilustracja 1: Widok baterii z zdjętym złączem ładowania. Strzałki pokazują oczyszczone ścieżki padów

Złącze baterii można naprawić lub wymienić. W celu naprawienia złącza należy usunąć część lakieru pokrywającą ścieżki pinów. A następnie poprawić lutowanie.

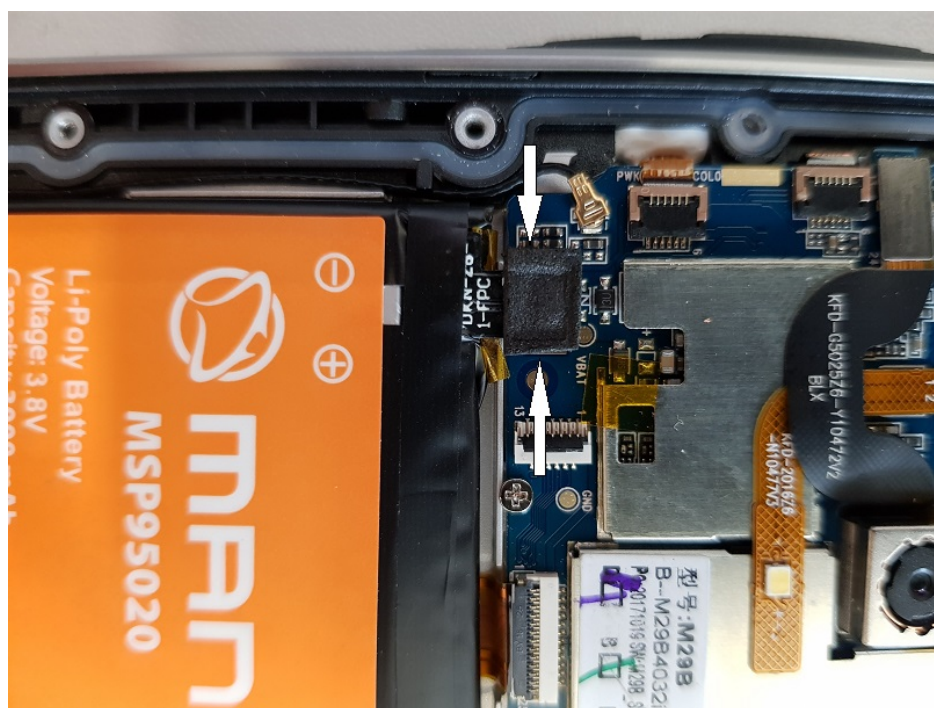
Ilustracja 2: Naklejona podkładka gąbkowa przytrzymująca złącze baterii
